# 長良川ごみ分布調査2025

### 海と日本プロジェクト in 岐阜県 長良川ごみ分布調査2025

# 海と日本プロジェクト in 岐阜県 2025年度 長良川ごみ分布調査 長良川ごみマップ

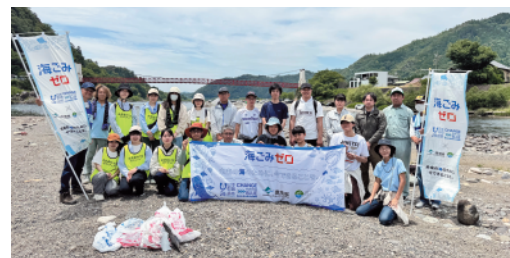
長良川流域（美濃市内）から選定した5地点において、ごみを回収しその個数を数え、ごみの分類ごとに計算することでごみの量と組成を調査しました。各地点において調査は2回実施しました。調査地点は「人が利用する地域」「橋の周辺」など、比較のごみが溜まりやすいと考えられる特徴を有する地点とし、事前視察をもとに決定しました。
